## **ПРИМЕНЕНИЕ МЕТАЛЛОВЕДЧЕСКИХ МЕТОДИК ИССЛЕДОВАНИЯ В СУДЕБНО-ЭКСПЕРТНОЙ ДЕЯТЕЛЬНОСТИ**

В данной статье рассматриваются основные методы разрушающего контроля, применяемые в области инженерно-технических экспертиз, основные вопросы, решаемые ими, рассмотрен конкретный пример их применения при экспертизе износа зубьев шестерни редуктора цементной мельницы.

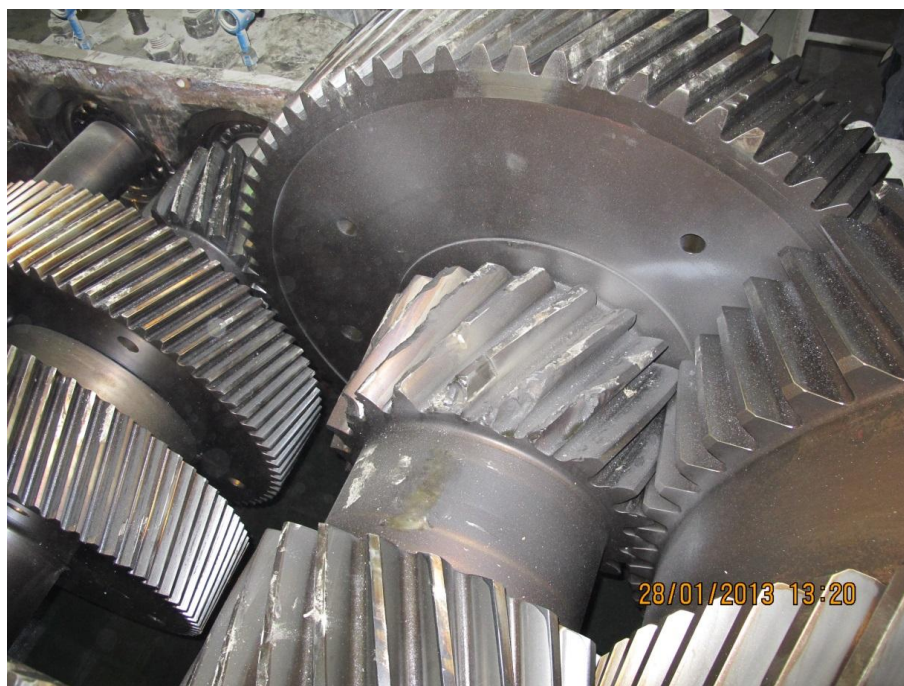
Рис.1. Повреждения шестерни редуктора.

В результате органолептического исследования было выявлено, что представленный на экспертизу объект – шевронная вал-шестерня с косыми зубьями длиной 1900 мм и диаметром 400мм, с блоком косозубых зубчатых колес.

- на одном из полушевронов три зуба разрушены на 60 %, пять зубьев разрушены на 40 %;
- присутствует, предположительно, усталостное выкрашивание на рабочих поверхностях 8 зубьев на одном из полушевронов вала шестерни;
- дефектов на рабочей поверхности зубьев блока зубчатых колес не обнаружено;
- пятно контакта на рабочей поверхности зубьев не представляется возможным проследить из-за загрязненности рабочей поверхности полушевронов.

Рассмотрим пример применения упомянутых методик исследования на экспертизе излома шестерни редуктора (рис. 1).

Дальнейшие методики неразрушающего контроля для ответа на остальные вопросы позволили выявить истинную причину дефекта – несоблюдение технологии монтажа и сборки.

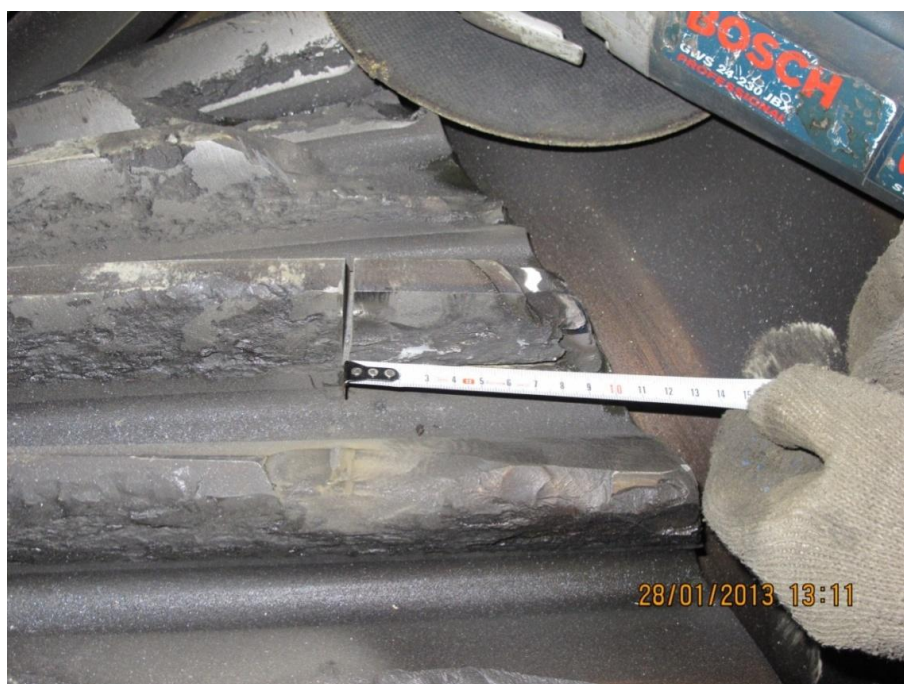
Рис 2. Изъятие образца зуба полушеврона вал-шестерни

Для определения химического состава материала, используемого при изготовлении колес и вал-шестерен, а также дальнейшего исследования соответствия абразивного инструмента требованиям для деталей данного типа был изъят образец разрушенного зуба из полушеврона 3-ей сборки (рис. 2 – 3).

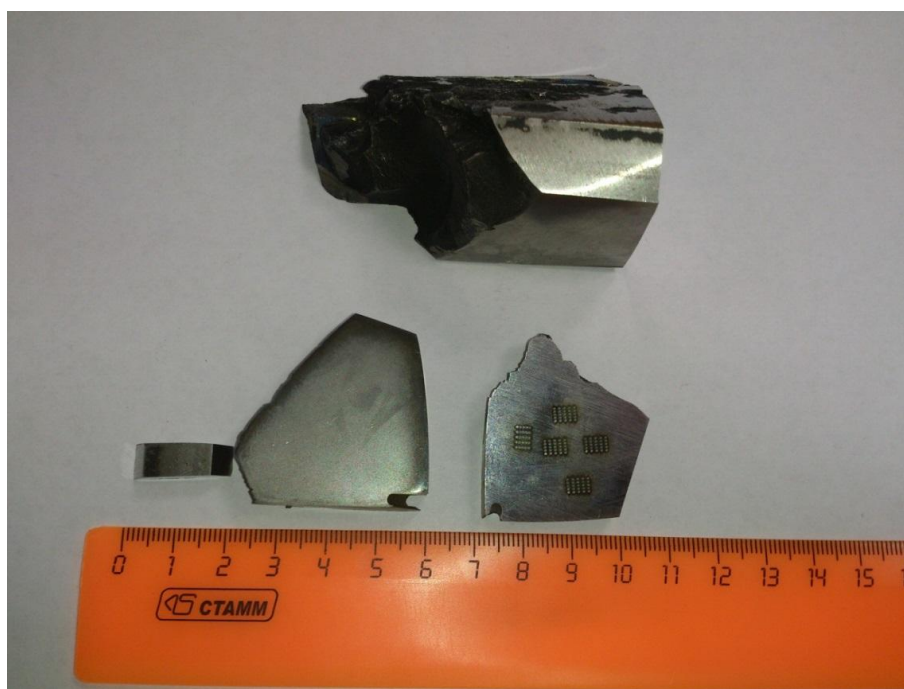
Рис. 3. Образец зуба полушеврона вал-шестерни
