## СТРУКТУРА И СВОЙСТВА СВАРНЫХ ТОНКОЛИСТОВЫХ СОЕДИНЕНИЙ ИЗ АЛЮМИНИЕВЫХ СПЛАВОВ

*Студентка 5 курса*

*кафедра «Материаловедение»*

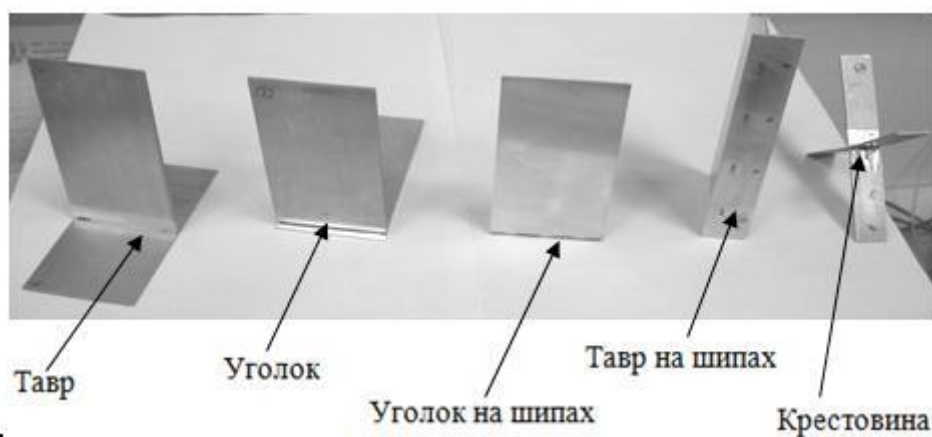
Рис. 1. Внешний вид сварных соединений, полученных лазерной сваркой

Материалом сварных соединений служили листы толщиной от 1 до 3 мм из алюминиевых сплавов АМц, АМг3, АМг6, АСВ-1 (табл. 1). Сварные соединения в виде тавра, тавра на шипах, уголка, уголка на шипах, крестовины (рис. 1) были получены, применяя автоматизированную лазерную установку LRS-300AU, рабочим инструментом которой является сфокусированный луч импульсного твердотельного лазера, работающего в режиме свободной генерации. Соединения в виде тавра на шипах, уголка получены односторонней сваркой; тавра - двусторонней сваркой, а крестовины - сваркой с четырех сторон, т.е. шов и околошовная зона в этих случаях подвергались как минимум двукратному нагреву и охлаждению. Основные направления теплоотвода из сварного шва, изображенные стрелками на схеме (рис. 2), обуславливают направления преимущественного роста кристаллитов, образующихся при охлаждении из жидкого состояния. Полученные образцы исследовали металлографическим, дюротометрическим и фрактографическим методами с применением микроскопов Olympus SZ61, GX51, микротвердомера DuraScan и сканирующего микроскопа TESCAN VEGA 2 LMH.

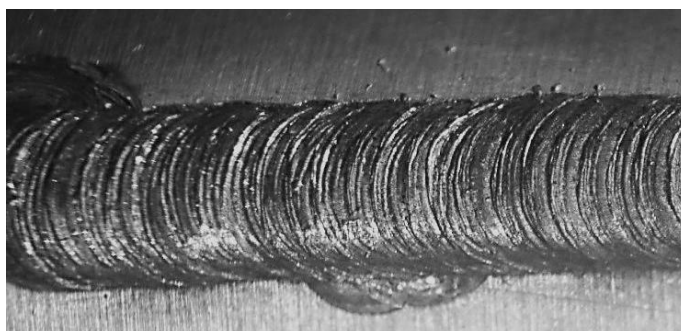
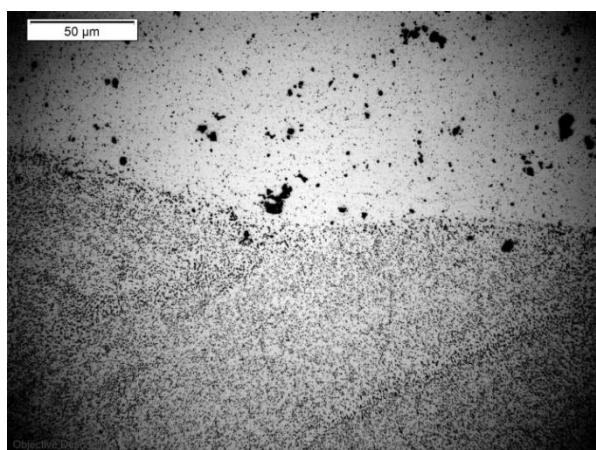
Рис. 3. Макро- (а) и микроструктура (б) сварного соединения типа «Уголок на шипах» из сплава АМг6

Исследования макроструктуры, выполнены при увеличении 20 – 50 крат на микроскопе Olympus SZ61, показали, что наряду с качественными сварными соединениями (рис. 3) при недостаточно тщательно выбранных режимах сварки в шве и околошовной зоне возможно появление дефектов в виде трещин, пор и оксидных пленок.

Трещины узкие, имеют преимущественно продольный характер, наиболее вероятны в начале (рис. 3) и завершении сварного шва, однако их образование наблюдается также в шве (рис. 5) и зоне термического влияния.

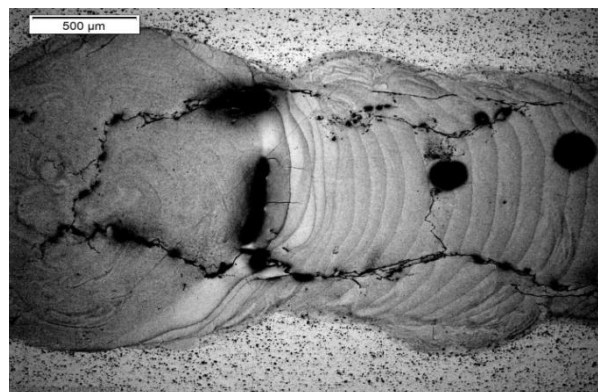
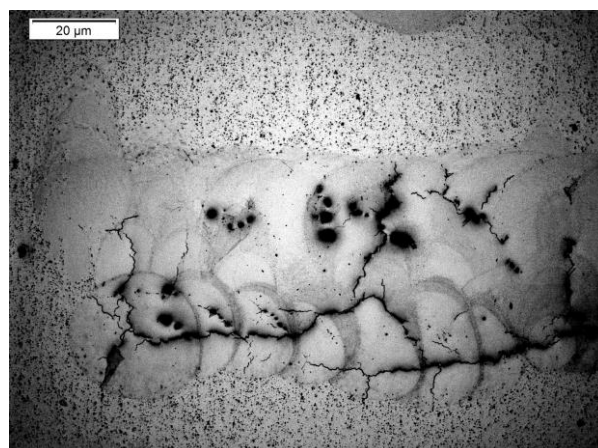
Рис. 4. Трещины и поры в сварных соединениях  
а – Начало шва в соединении «Тавр на шипах» из сплава АМц, х50,  
б – Участок шва в соединении «Тавр» из сплава АМг3, х50

Характерная шаровидная форма пор указывает на их водородное происхождение. Наибольшее количество пор наблюдается в начале и завершении шва. В ряде случаев поры спровоцировали образование трещин (рис. 4).

Фрактографическим методом с использованием электронной сканирующей микроскопии показал, что в околошовной зоне, а при повторном нагреве и в шве, образуются преимущественно ликвационные трещины, которые являются разновидностью горячих трещин. Ликвационные трещины образуются в результате локального расплавления легкоплавкой эвтектики на границах дендритов шва, зерен ЗТВ, и пластического деформирования напряжениями, возникающими при сварке. Они могут возникать в ЗТВ в сварных соединениях, полученных за один проход, а также в шве и ЗТВ при использовании нескольких проходов. На рис. 4б отчетливо видны два шва, один из которых, узкий, образовался в результате второго прохода по обратной

стороне листа, что вызвало в последнем образование трещин. Высокая скорость охлаждения при лазерной сварке способствует образованию одноосных дендритов на оплавленных границах и формированию плоского фронта кристаллизации. Складки на формирующейся поверхности кристаллизации появляются под действием напряжений, возникающих при сварочном цикле. Таким образом, ликвационные трещины приобретают характерную плоскую поверхность с имеющимися на ней складками. По внешнему виду они существенно отличаются от горячих трещин, образующихся при охлаждении из жидкого состояния со средними скоростями, характерными для TIG и MIG сварки и имеющими на поверхности множественные округлые дендриты второго порядка.

Ликвационные трещины наблюдали преимущественно в сварных соединениях, которые получали за несколько проходов, когда трещины возникали в сварном соединении при его повторном нагреве в результате выделения тепла при наложении следующего шва, находящегося в непосредственной близости и отделенного узким листом из теплопроводного алюминиевого сплава (рис. 2, 4б).

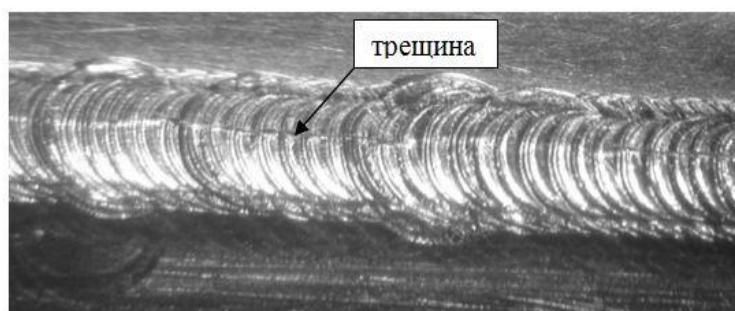
Рис. 5. Продольная трещина в сварном шве соединения типа «Уголок» из сплава АСВ-1, х20

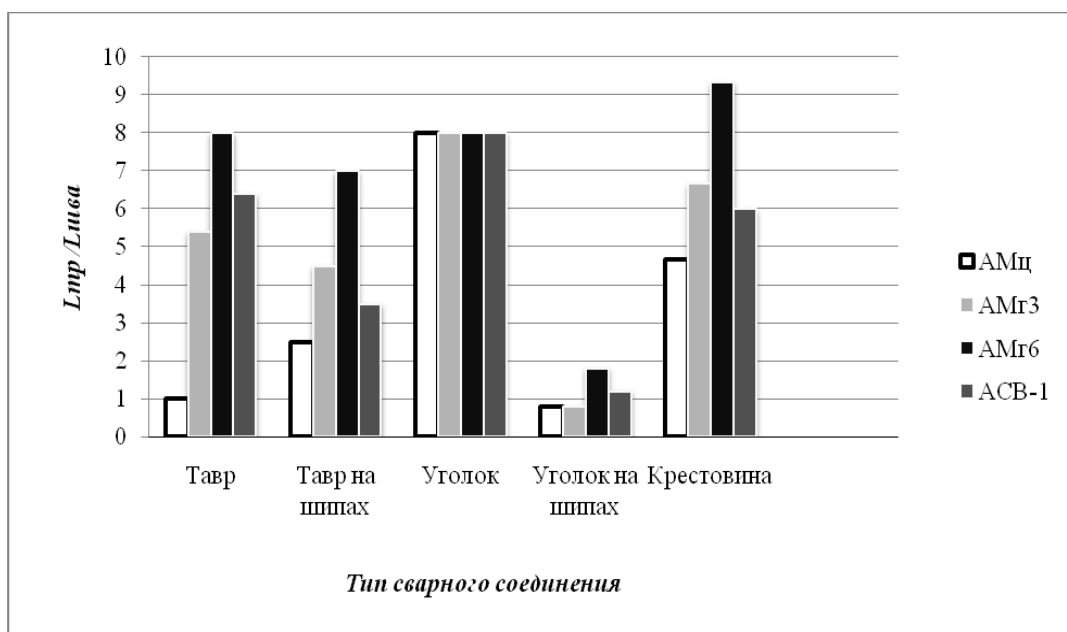
Рис. 6. Диаграмма зависимости склонности к образованию трещин от марки алюминиевого сплава и типа сварного соединения

Для оценки склонности к образованию трещин рассчитывали отношение суммы длин трещин  $L_{тр}$  на участке шва к длине этого участка  $L_{шва}$ . Из рассмотренных сплавов самую высокую склонность к образованию трещин показал наиболее легированный сплав АМг6, самую низкую – наименее легированный сплав АМц. Сплавы АМг3 и АСВ-1 имеют приблизительно одинаковую склонность к образованию трещин (рис. 6). Наименьшая склонность к образованию трещин наблюдается в соединении «Тавр на шипах», полученном в результате однопроводной сварки, в остальных соединениях склонность к образованию трещин выше, так в этих соединениях часть сварных швов или их отдельных участков подвергаются повторному нагреву и охлаждению.

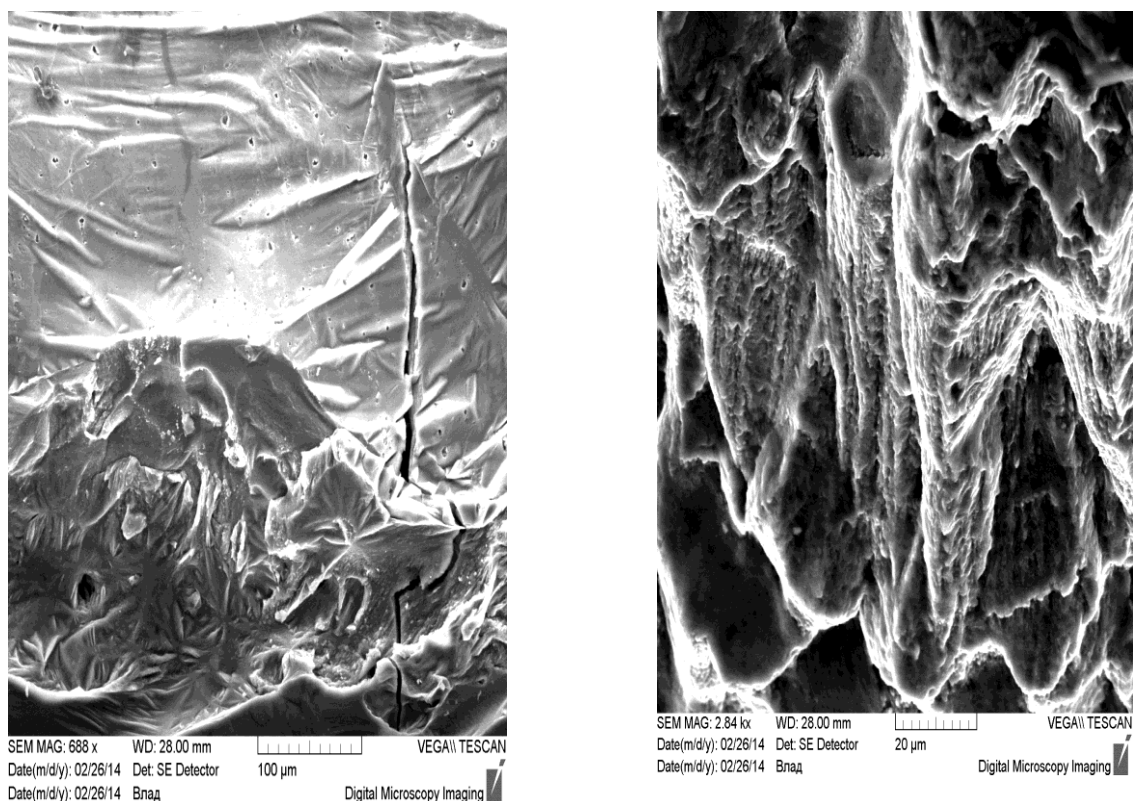
Рис. 7. Топография поверхности трещины в соединениях, полученных лазерной сваркой: а – ликвационная в ЗТВ соединения типа «Тавр» из сплава АМг3, б - горячая в шве в соединении типа «Уголок на шипах» из сплава АМг6

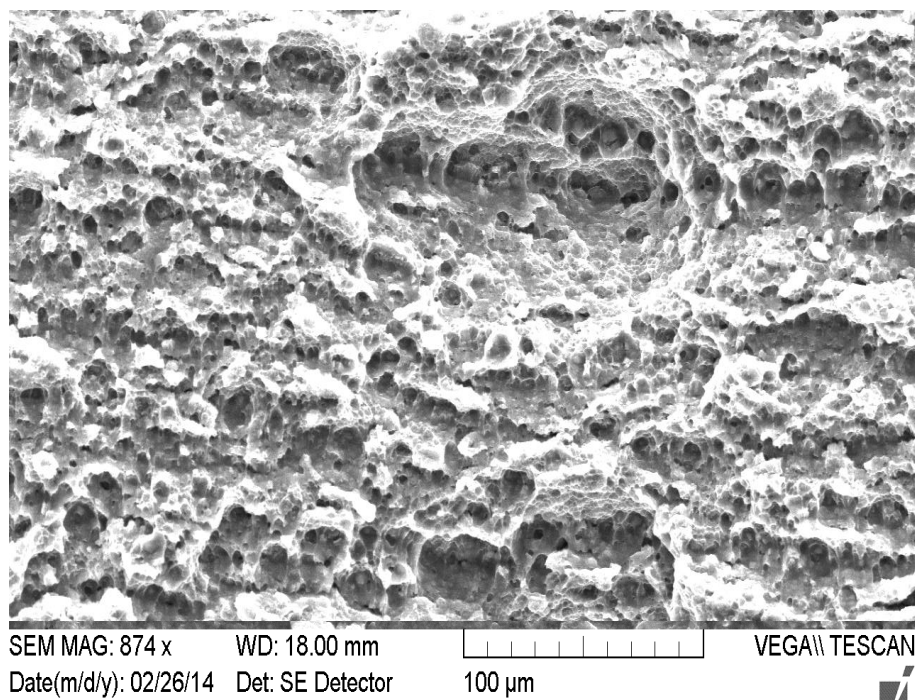
Рис. 8. Вязкий излом с ямочным рельефом на поверхности долома вблизи трещины в сварном соединении «Крестовина» из сплава АСВ-1

Из рассмотренных сплавов наибольшая доля вязкой составляющей излома с характерным ямочным рельефом наблюдается в сварных соединениях из сплава АСВ-1.
