**ИССЛЕДОВАНИЕ КОРРОЗИОННОЙ СТОЙКОСТИ ХРОМИСТЫХ  
ПОКРЫТИЙ ИЗ ВТОРИЧНЫХ ЭЛЕКТРОЭРОЗИОННЫХ  
ДИСПЕРГИРОВАННЫХ МАТЕРИАЛОВ НА ЖЕЛЕЗОУГЛЕРОДИСТЫХ  
СПЛАВАХ**

Мария Андреевна Савушкина, Вячеслав Александрович Денисов

*Московский государственный технический университет им. Н.Э. Баумана*

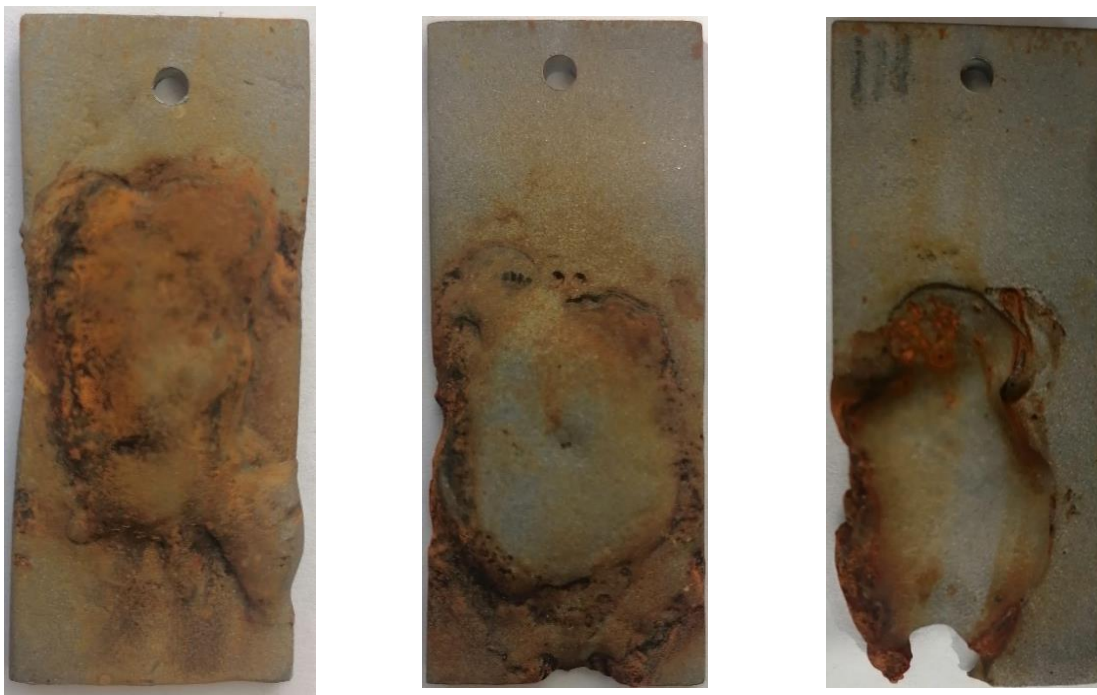
Рисунок 1 – Образцы с покрытиями, после эксперимента со следами коррозии

- Хромистые покрытия из вторичных электроэрозионных диспергированных материалов, образованные аргонодуговой наплавкой на железоуглеродистых сплавах, являются стойкими к коррозии, максимальное значение глубинного показателя коррозии составило 0,076 мм/год и оцениваются 5 из 10 баллам по ГОСТ 13819-68.

На рисунках 1 и 2 представлены образцы со следами и после удаления следов коррозии.

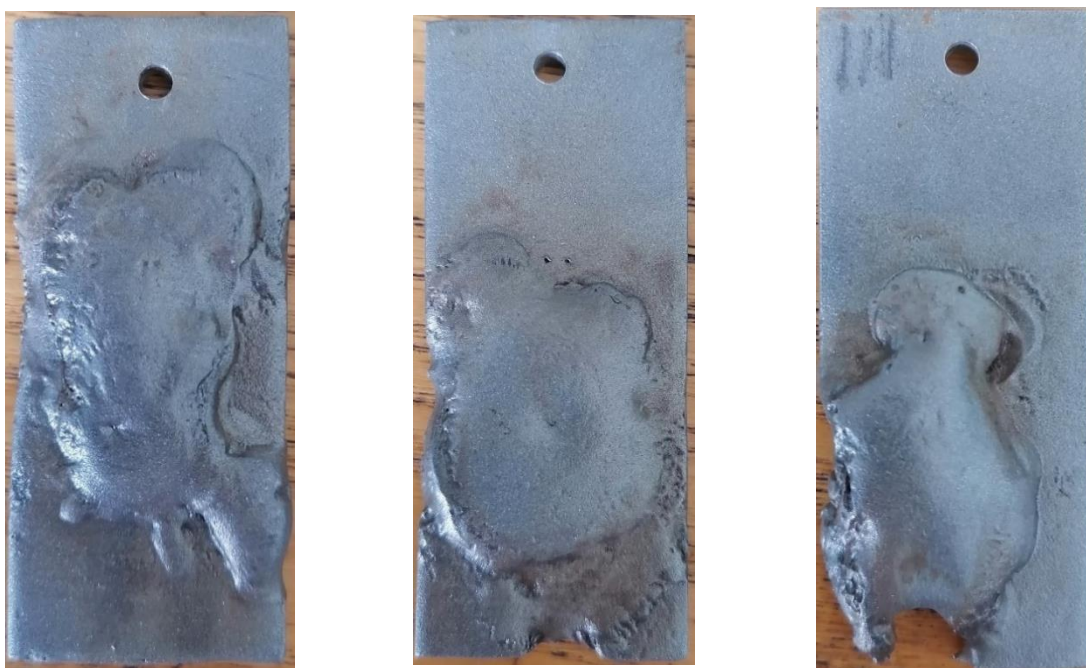
Рисунок 2 – Образцы с покрытиями, после удаления следов коррозии после эксперимента
